認證編號 CPF07672258105

## 車輛資料 Vehicle Information

## 車輛認證總結報告 Vehicle Inspection Findings

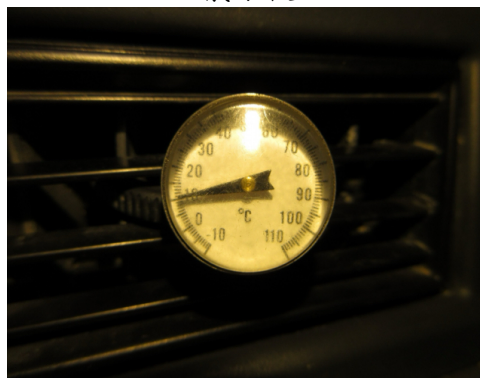
空調溫度

| 1. 檢查室外氣溫 | 32°C | 2. 後空調冷氣作動中央出風口溫度 | 13°C |
| 5. 前空調風速開關各段風速 | 正常 | 6. 前空調冷氣作動中央出風口溫度 | 10°C |
