# YES 車輛認證書

認證編號 CPF07672258106

| 車型 Model | SIENTA |

## 車輛認證總結報告 Vehicle Inspection Findings

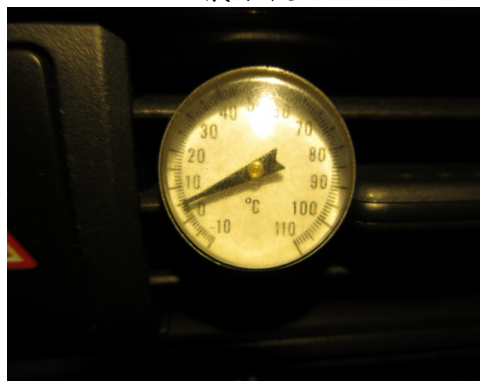
空調溫度

| 5. 前空調風速開關各段風速 | 正常 | 6. 前空調冷氣作動中央出風口溫度 | 5°C |
