# YES 車輛認證書

認證編號 CPF07672259001

| 廠牌 Make | BMW |
| 車型 Model | 2 SERIES |

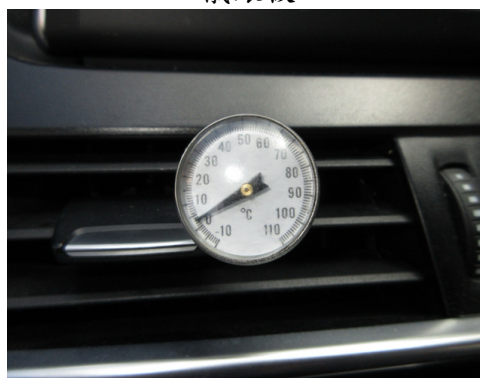
空調溫度

| 5. 前空調風速開關各段風速 | 正常 | 6. 前空調冷氣作動中央出風口溫度 | 3°C |
