認證編號 CPF07672259002

## 車輛資料 Vehicle Information

## 車輛認證總結報告 Vehicle Inspection Findings

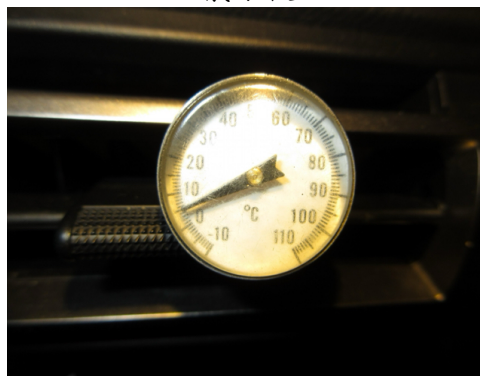
空調溫度

| 1. 檢查室外氣溫 | 32°C | 2. 後空調冷氣作動中央出風口溫度 | 7°C |
| 5. 前空調風速開關各段風速 | 正常 | 6. 前空調冷氣作動中央出風口溫度 | 5°C |
