認證編號 CPF07672259003

## 車輛資料 Vehicle Information

## 車輛認證總結報告 Vehicle Inspection Findings

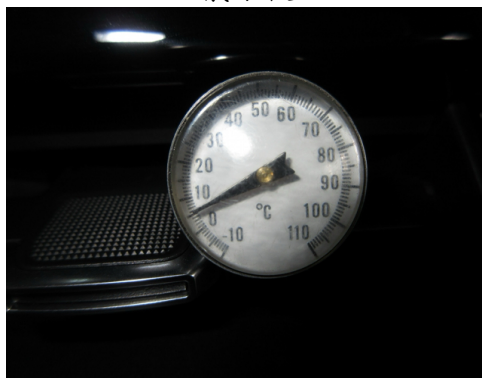
空調溫度

| 5. 前空調風速開關各段風速 | 正常 | 6. 前空調冷氣作動中央出風口溫度 | 5°C |
