認證編號 CPF07672259004

## 車輛資料 Vehicle Information

## 車輛認證總結報告 Vehicle Inspection Findings

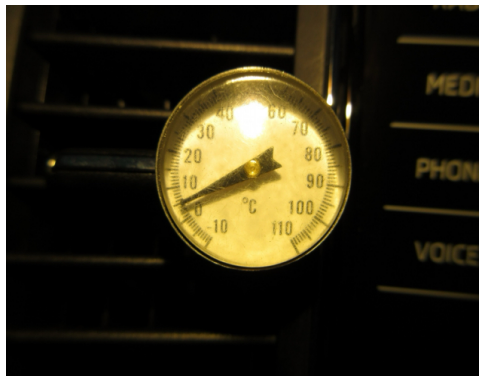
空調溫度

| 5. 前空調風速開關各段風速 | 正常 | 6. 前空調冷氣作動中央出風口溫度 | 5°C |
