認證編號 CPF07672259014

## 車輛資料 Vehicle Information

| 廠牌 Make | HONDA |
| 車型 Model | FIT |

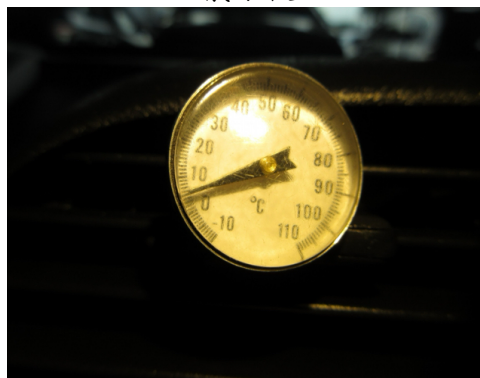
空調溫度

| 5. 前空調風速開關各段風速 | 正常 | 6. 前空調冷氣作動中央出風口溫度 | 5°C |
