認證編號 CPF07672259019

## 車輛資料 Vehicle Information

## 車輛認證總結報告 Vehicle Inspection Findings

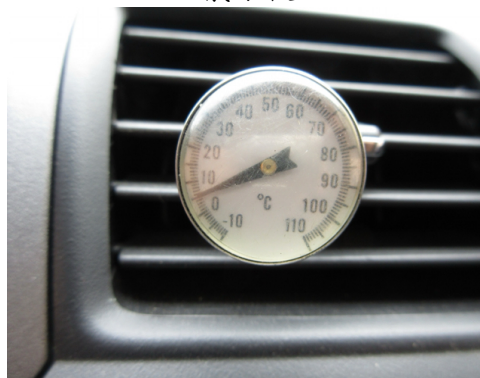
空調溫度

| 5. 前空調風速開關各段風速 | 正常 | 6. 前空調冷氣作動中央出風口溫度 | 5°C |
