認證編號 CPF07672259030

## 車輛資料 Vehicle Information

## 車輛認證總結報告 Vehicle Inspection Findings

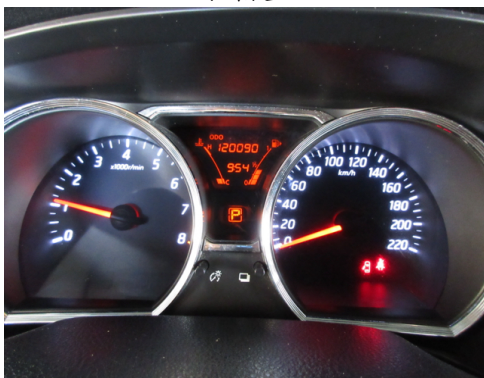
| 現況實車里程 Mileage<br>(僅揭露，不具保證效力) | 120,090 |

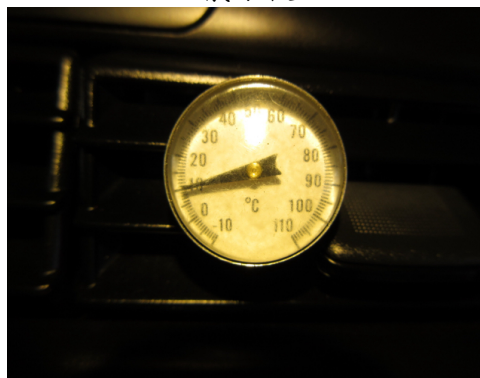
空調溫度

| 5. 前空調風速開關各段風速 | 正常 | 6. 前空調冷氣作動中央出風口溫度 | 10°C |
