認證編號 CPF07672259031

## 車輛資料 Vehicle Information

## 車輛認證總結報告 Vehicle Inspection Findings

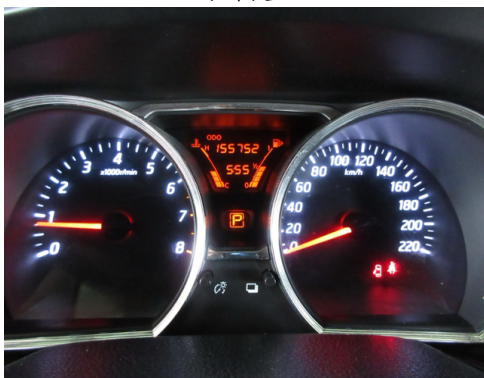
| 現況實車里程 Mileage<br>(僅揭露，不具保證效力) | 155,752 |

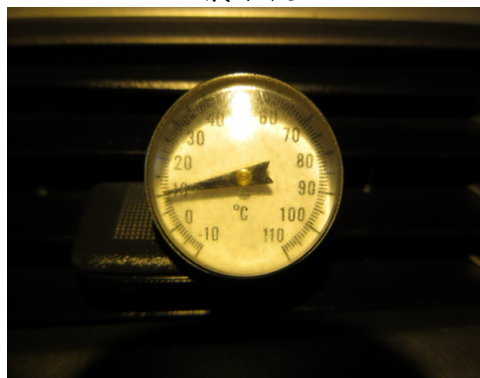
空調溫度

| 5. 前空調風速開關各段風速 | 正常 | 6. 前空調冷氣作動中央出風口溫度 | 10°C |
