# YES 車輛認證書

受檢測車輛通過YES認證鑑定標準  
This vehicle has passed the YES Evaluation Standard

認證編號 CPF07672259044

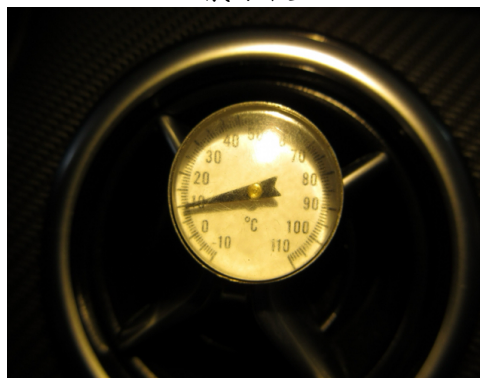
空調溫度

| 5. 前空調風速開關各段風速 | 正常 | 6. 前空調冷氣作動中央出風口溫度 | 10°C |
