認證編號 CPF07672259045

## 車輛資料 Vehicle Information

## 車輛認證總結報告 Vehicle Inspection Findings

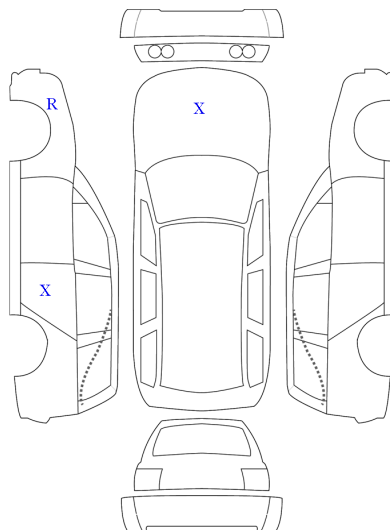
車體外觀圖

本車輛無泡水跡象。

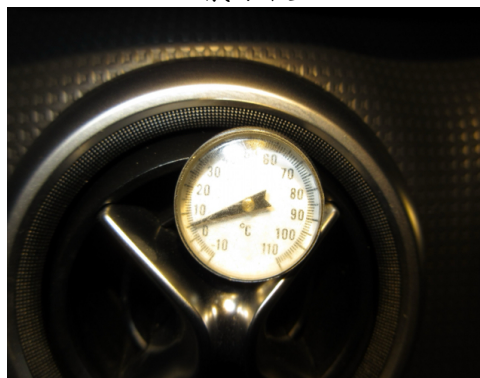
空調溫度

| 5. 前空調風速開關各段風速 | 正常 | 6. 前空調冷氣作動中央出風口溫度 | 5°C |
