認證編號 CPF07672259046

## 車輛資料 Vehicle Information

## 車輛認證總結報告 Vehicle Inspection Findings

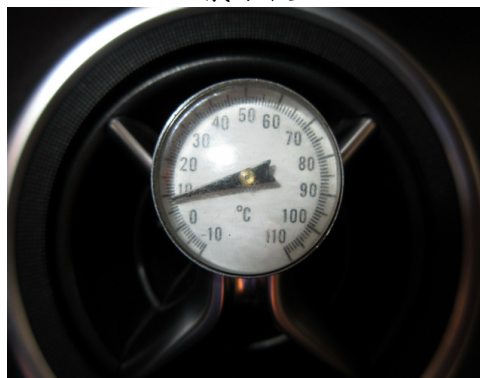
空調溫度

| 5. 前空調風速開關各段風速 | 正常 | 6. 前空調冷氣作動中央出風口溫度 | 9°C |
