# YES 車輛認證書

認證編號 CPF07672259056

| 廠牌 Make | TOYOTA |
| 車型 Model | ALTIS |

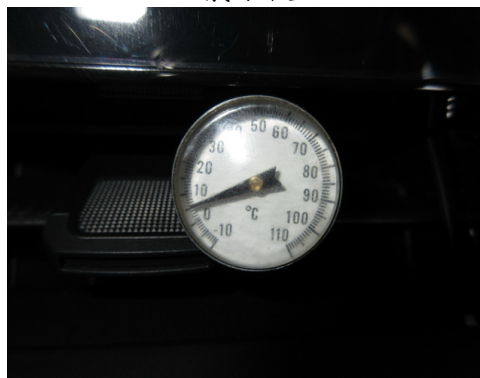
空調溫度

| 1. 檢查室外氣溫 | 32°C | 2. 後空調冷氣作動中央出風口溫度 | 7°C |
| 5. 前空調風速開關各段風速 | 正常 | 6. 前空調冷氣作動中央出風口溫度 | 5°C |
