認證編號 CPF07672259067

## 車輛資料 Vehicle Information

## 車輛認證總結報告 Vehicle Inspection Findings

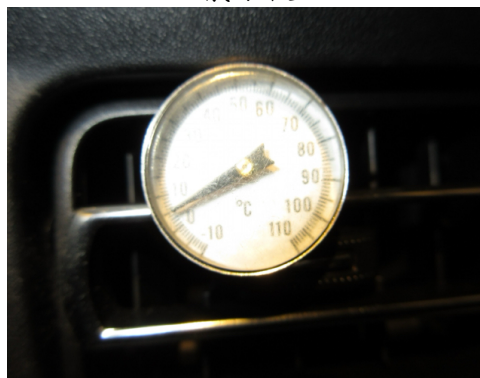
空調溫度

| 5. 前空調風速開關各段風速 | 正常 | 6. 前空調冷氣作動中央出風口溫度 | 5°C |
