認證編號 CPF07672259076

## 車輛資料 Vehicle Information

## 車輛認證總結報告 Vehicle Inspection Findings

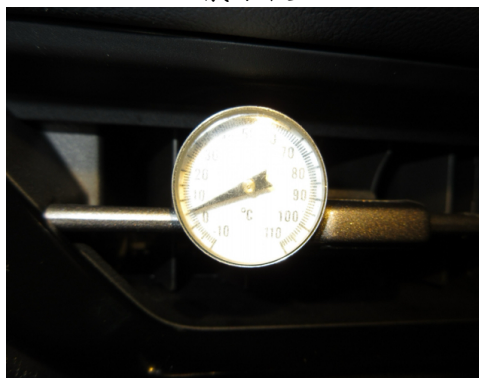
空調溫度

| 5. 前空調風速開關各段風速 | 正常 | 6. 前空調冷氣作動中央出風口溫度 | 5°C |
