認證編號 CPF07672259077

## 車輛資料 Vehicle Information

| 廠牌 Make | SUBARU |
| 車型 Model | FORESTER |

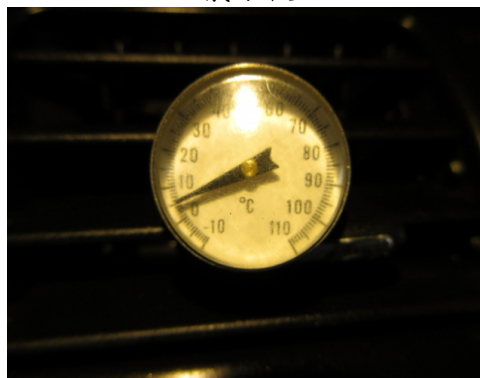
空調溫度

| 5. 前空調風速開關各段風速 | 正常 | 6. 前空調冷氣作動中央出風口溫度 | 5°C |
