認證編號 CPF07672259080

## 車輛資料 Vehicle Information

## 車輛認證總結報告 Vehicle Inspection Findings

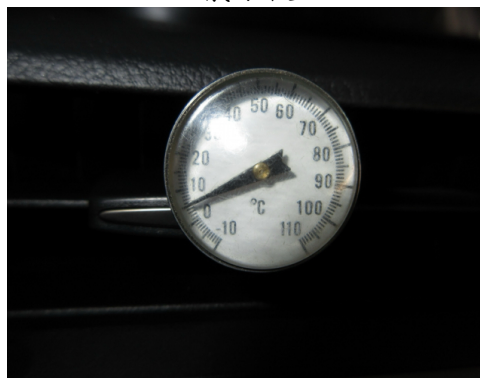
空調溫度

| 5. 前空調風速開關各段風速 | 正常 | 6. 前空調冷氣作動中央出風口溫度 | 5°C |
