# YES 車輛認證書

認證編號 CPF07672259083

| 車型 Model | VIOS |
| 年份 Year | 2022/08 |

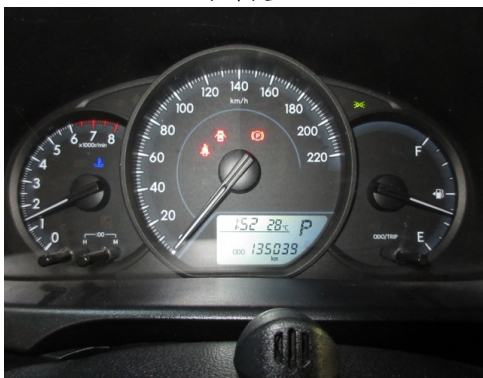
| 現況實車里程 Mileage<br>(僅揭露，不具保證效力) | 135,039 |

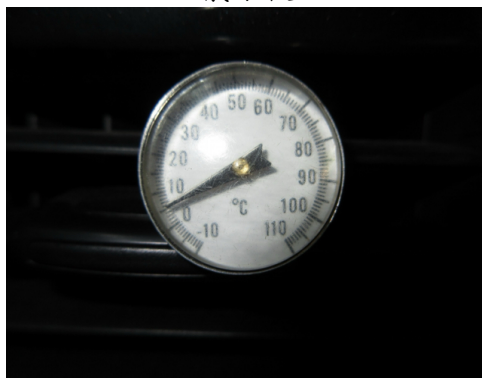
空調溫度

| 5. 前空調風速開關各段風速 | 正常 | 6. 前空調冷氣作動中央出風口溫度 | 5°C |
