認證編號 CPF07672259089

## 車輛資料 Vehicle Information

## 車輛認證總結報告 Vehicle Inspection Findings

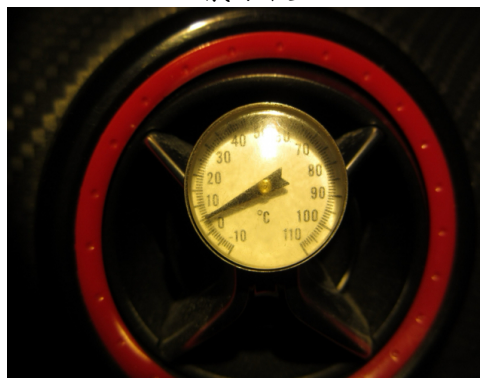
空調溫度

| 5. 前空調風速開關各段風速 | 正常 | 6. 前空調冷氣作動中央出風口溫度 | 5°C |
