## 車輛資料 Vehicle Information

| 廠牌 Make | VOLVO |
| 車型 Model | XC60 |

## 車輛認證總結報告 Vehicle Inspection Findings

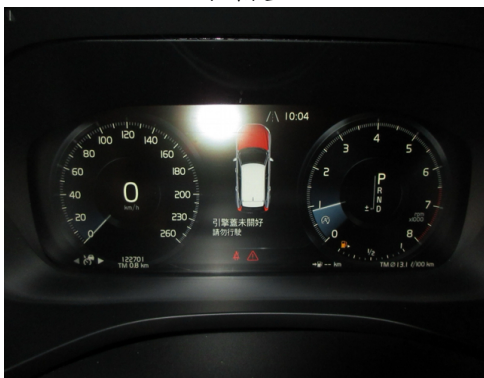
| 現況實車里程 Mileage<br>(僅揭露，不具保證效力) | 122,701 |

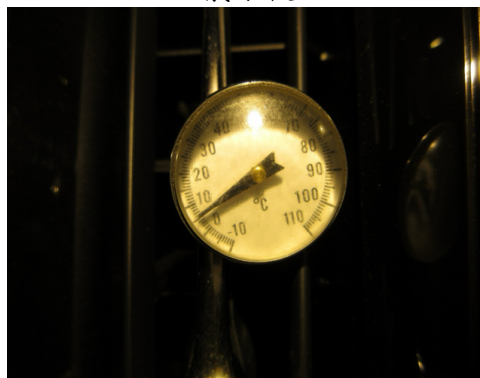
空調溫度

| 1. 檢查室外氣溫 | 31°C | 2. 後空調冷氣作動中央出風口溫度 | 7°C |
| 5. 前空調風速開關各段風速 | 正常 | 6. 前空調冷氣作動中央出風口溫度 | 5°C |
