認證編號 CPF07672259092

## 車輛資料 Vehicle Information

| 廠牌 Make | HYUNDAI |
| 車型 Model | PORTER |

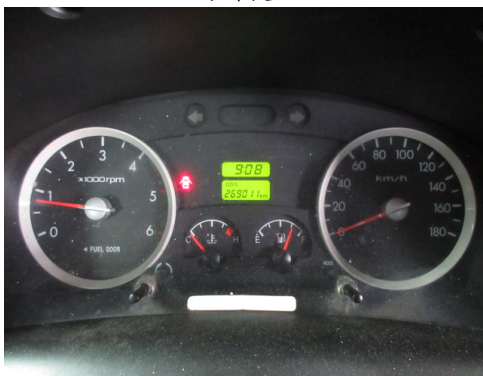
| 現況實車里程 Mileage<br>(僅揭露，不具保證效力) | 269,011 |

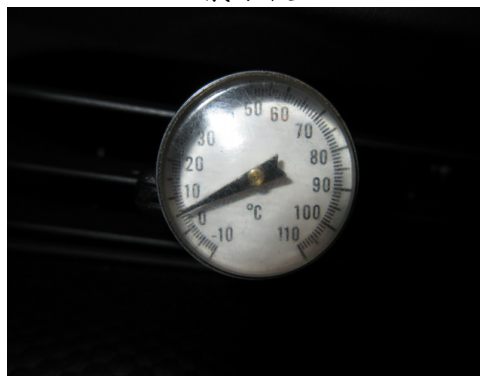
空調溫度

| 5. 前空調風速開關各段風速 | 正常 | 6. 前空調冷氣作動中央出風口溫度 | 5°C |
