# YES 車輛認證書

認證編號 CPF07672259102

| 車型 Model | KICKS |

## 車輛認證總結報告 Vehicle Inspection Findings

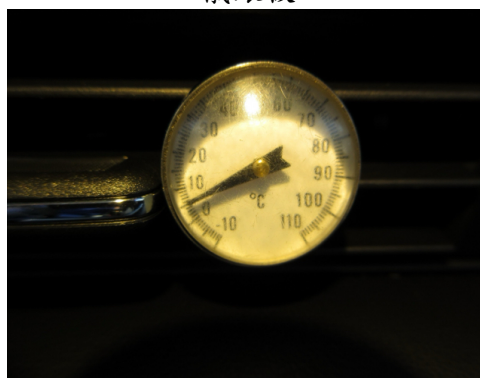
空調溫度

| 5. 前空調風速開關各段風速 | 正常 | 6. 前空調冷氣作動中央出風口溫度 | 5°C |
