認證編號 CPF07672259104

## 車輛資料 Vehicle Information

## 車輛認證總結報告 Vehicle Inspection Findings

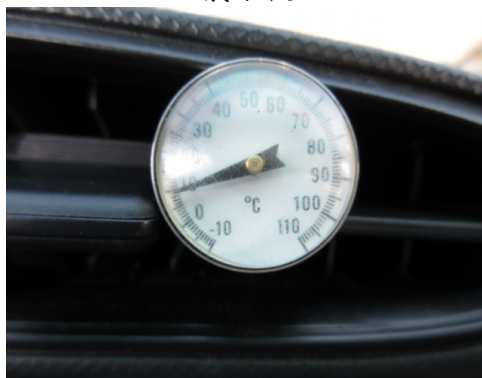
空調溫度

| 1. 檢查室外氣溫 | 32°C | 2. 後空調冷氣作動中央出風口溫度 | 17°C |
| 5. 前空調風速開關各段風速 | 正常 | 6. 前空調冷氣作動中央出風口溫度 | 10°C |
