認證編號 CPF07672259106

## 車輛資料 Vehicle Information

## 車輛認證總結報告 Vehicle Inspection Findings

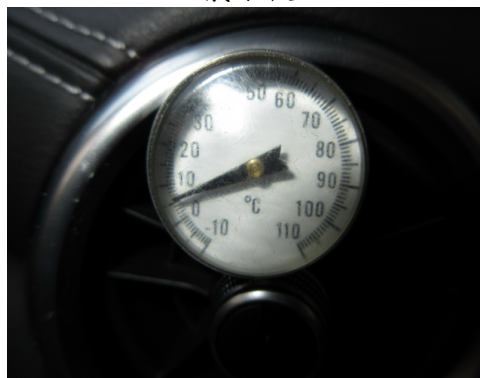
空調溫度

| 5. 前空調風速開關各段風速 | 正常 | 6. 前空調冷氣作動中央出風口溫度 | 5°C |
