認證編號 CPF07672259108

## 車輛資料 Vehicle Information

## 車輛認證總結報告 Vehicle Inspection Findings

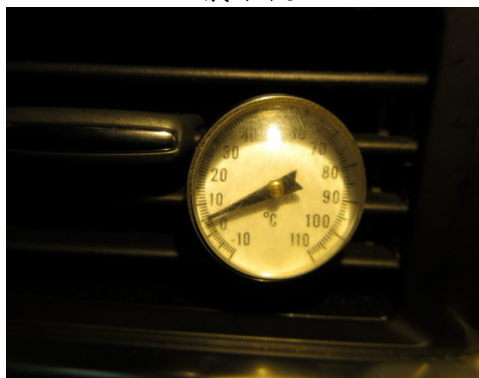
空調溫度

| 1. 檢查室外氣溫 | 32°C | 2. 後空調冷氣作動中央出風口溫度 | 7°C |
| 5. 前空調風速開關各段風速 | 正常 | 6. 前空調冷氣作動中央出風口溫度 | 5°C |
