# YES 車輛認證書

認證編號 CPF0767225A013

| 廠牌 Make | TOYOTA |
| 車型 Model | ALTIS |

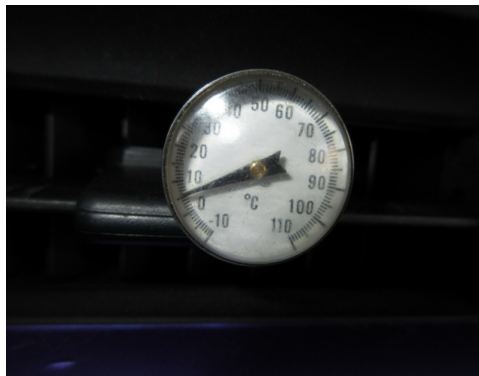
空調溫度

| 5. 前空調風速開關各段風速 | 正常 | 6. 前空調冷氣作動中央出風口溫度 | 5°C |
