認證編號 CPF0767225A016

## 車輛資料 Vehicle Information

## 車輛認證總結報告 Vehicle Inspection Findings

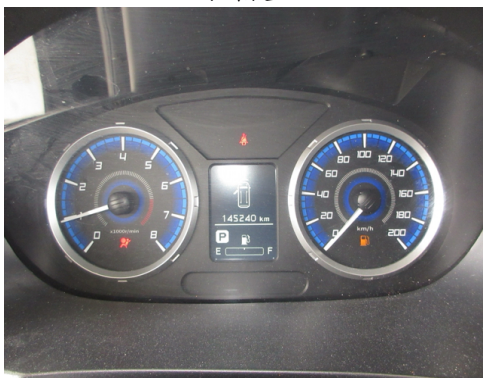
| 現況實車里程 Mileage<br>(僅揭露，不具保證效力) | 145,240 |

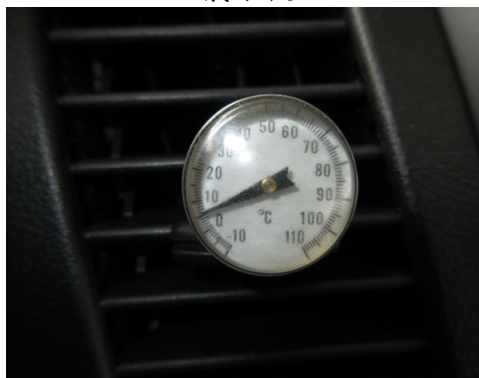
空調溫度

| 5. 前空調風速開關各段風速 | 正常 | 6. 前空調冷氣作動中央出風口溫度 | 5°C |
