認證編號 CPF0767225A017

## 車輛資料 Vehicle Information

## 車輛認證總結報告 Vehicle Inspection Findings

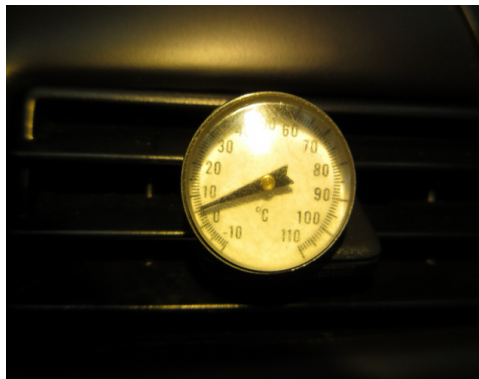
空調溫度

| 5. 前空調風速開關各段風速 | 正常 | 6. 前空調冷氣作動中央出風口溫度 | 5°C |
