## 車輛認證總結報告 Vehicle Inspection Findings

認證編號 CPF0767225A031

| 廠牌 Make | TOYOTA |
| 車型 Model | ALTIS |

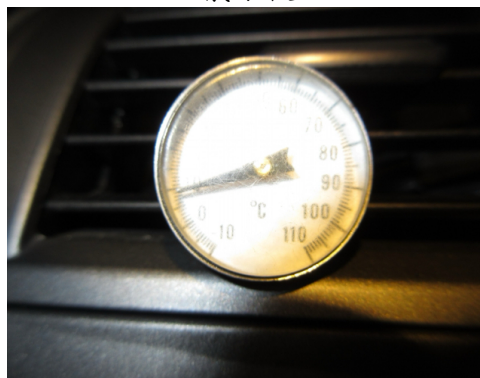
空調溫度

| 5. 前空調風速開關各段風速 | 正常 | 6. 前空調冷氣作動中央出風口溫度 | 10°C |
