# YES 車輛查定報告

## 車輛認證總結報告 Vehicle Inspection Findings

廠牌：HINO  
排檔型式：手排  
儀表里程數：248, 204

車型：300  
引擎號碼：\*\*\*C US458\*\*  
車身號碼：XZU600-600\*\*\*\*

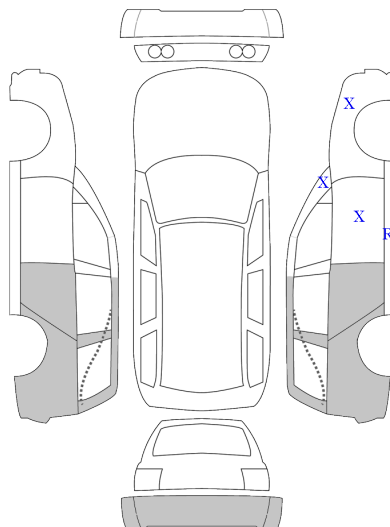
車體外觀圖

右側有鈑修痕。  
右前方有鈑修痕。  
正後方有鈑修痕。

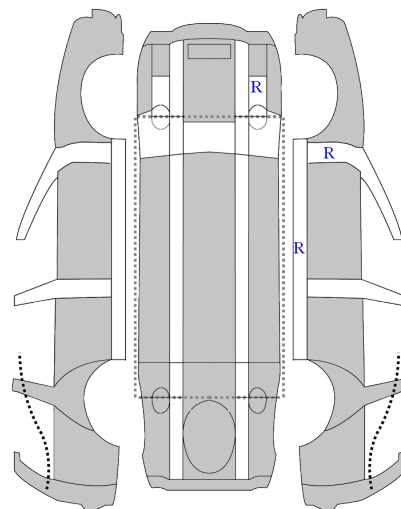
車骨結構圖

無任何異常之痕跡。  
無任何異常之痕跡。  
無任何泡水之痕跡。  
異常

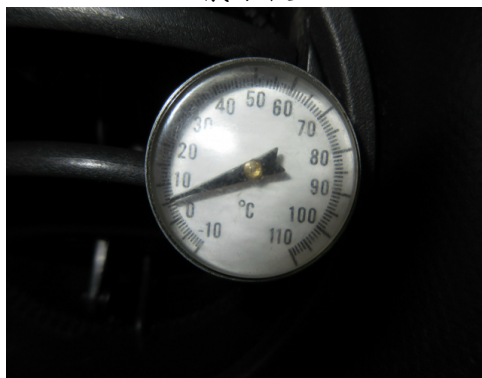
空調溫度

| 5. 前空調風速開關各段風速 | 正常 | 6. 前空調冷氣作動中央出風口溫度 | 5°C |
