# YES 車輛認證書

認證編號 CPF0767225A036

| 車型 Model | ALTIS |

## 車輛認證總結報告 Vehicle Inspection Findings

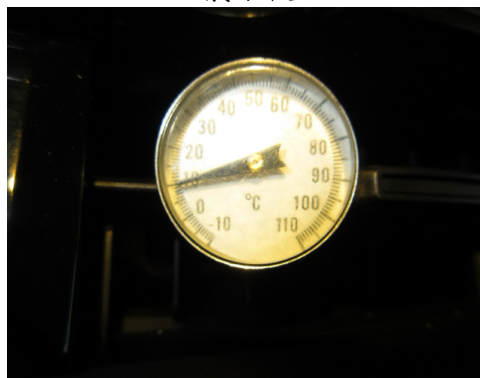
空調溫度

| 1. 檢查室外氣溫 | 31°C | 2. 後空調冷氣作動中央出風口溫度 | 12°C |
| 5. 前空調風速開關各段風速 | 正常 | 6. 前空調冷氣作動中央出風口溫度 | 10°C |
