認證編號 CPF0767225A040

## 車輛資料 Vehicle Information

## 車輛認證總結報告 Vehicle Inspection Findings

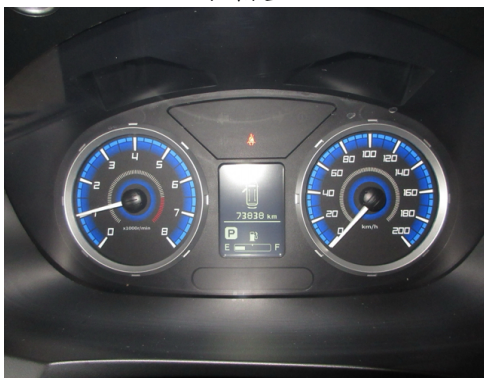
| 現況實車里程 Mileage<br>(僅揭露，不具保證效力) | 73,838 |

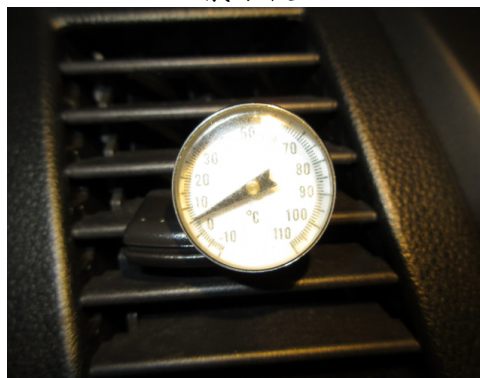
空調溫度

| 1. 檢查室外氣溫 | 30°C | 2. 後空調冷氣作動中央出風口溫度 | 9°C |
| 5. 前空調風速開關各段風速 | 正常 | 6. 前空調冷氣作動中央出風口溫度 | 5°C |
