認證編號 CPF0767225A042

## 車輛資料 Vehicle Information

## 車輛認證總結報告 Vehicle Inspection Findings

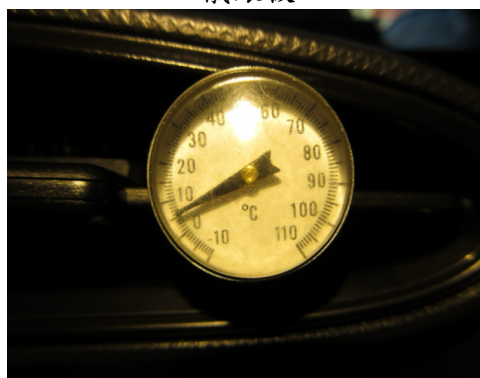
空調溫度

| 1. 檢查室外氣溫 | 30°C | 2. 後空調冷氣作動中央出風口溫度 | 10°C |
| 5. 前空調風速開關各段風速 | 正常 | 6. 前空調冷氣作動中央出風口溫度 | 5°C |
