認證編號 CPF0767225A043

## 車輛資料 Vehicle Information

## 車輛認證總結報告 Vehicle Inspection Findings

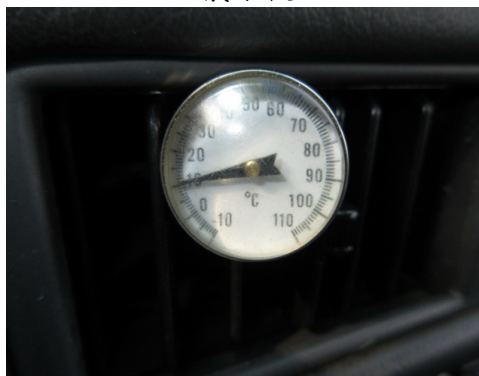
空調溫度

| 1. 檢查室外氣溫 | 30°C | 2. 後空調冷氣作動中央出風口溫度 | 13°C |
| 5. 前空調風速開關各段風速 | 正常 | 6. 前空調冷氣作動中央出風口溫度 | 10°C |
