認證編號 CPF0767225A045

## 車輛資料 Vehicle Information

## 車輛認證總結報告 Vehicle Inspection Findings

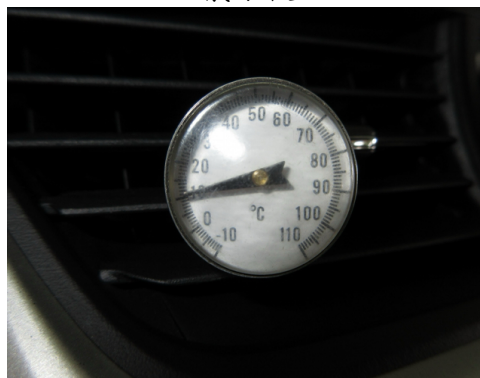
空調溫度

| 1. 檢查室外氣溫 | 30°C | 2. 後空調冷氣作動中央出風口溫度 | 12°C |
| 5. 前空調風速開關各段風速 | 正常 | 6. 前空調冷氣作動中央出風口溫度 | 10°C |
