認證編號 CPF0767225A046

## 車輛資料 Vehicle Information

## 車輛認證總結報告 Vehicle Inspection Findings

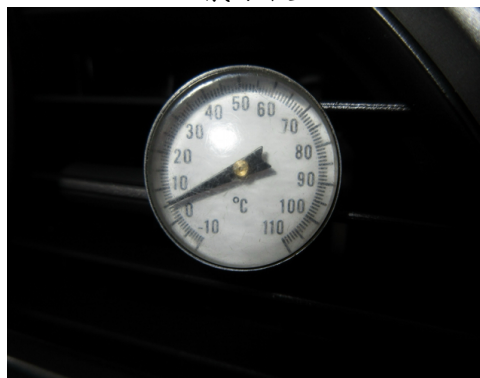
空調溫度

| 1. 檢查室外氣溫 | 30°C | 2. 後空調冷氣作動中央出風口溫度 | 7°C |
| 5. 前空調風速開關各段風速 | 正常 | 6. 前空調冷氣作動中央出風口溫度 | 5°C |
