認證編號 CPF0767225A049

## 車輛資料 Vehicle Information

## 車輛認證總結報告 Vehicle Inspection Findings

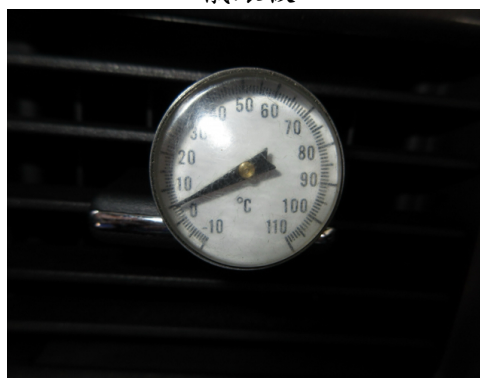
空調溫度

| 5. 前空調風速開關各段風速 | 正常 | 6. 前空調冷氣作動中央出風口溫度 | 5°C |
