認證編號 CPF0767225A050

## 車輛資料 Vehicle Information

## 車輛認證總結報告 Vehicle Inspection Findings

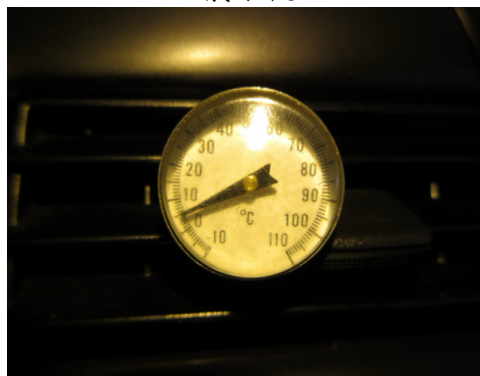
空調溫度

| 5. 前空調風速開關各段風速 | 正常 | 6. 前空調冷氣作動中央出風口溫度 | 5°C |
