認證編號 CPF0767225A051

## 車輛資料 Vehicle Information

## 車輛認證總結報告 Vehicle Inspection Findings

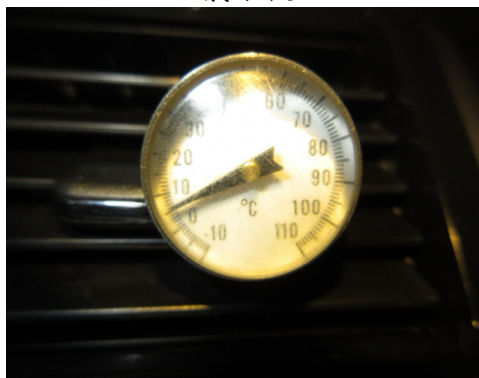
空調溫度

| 5. 前空調風速開關各段風速 | 正常 | 6. 前空調冷氣作動中央出風口溫度 | 5°C |
