認證編號 CPF0767225A052

## 車輛資料 Vehicle Information

## 車輛認證總結報告 Vehicle Inspection Findings

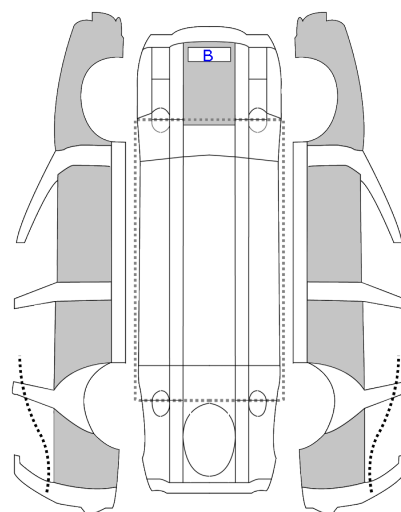
車骨結構圖

本車體骨架結構無修復跡象。
