認證編號 CPF0767225A062

## 車輛資料 Vehicle Information

## 車輛認證總結報告 Vehicle Inspection Findings

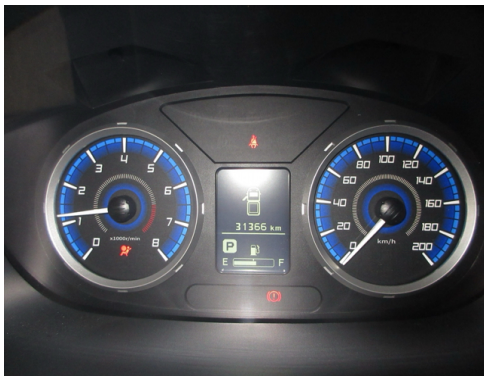
| 現況實車里程 Mileage<br>(僅揭露，不具保證效力) | 31,366 |

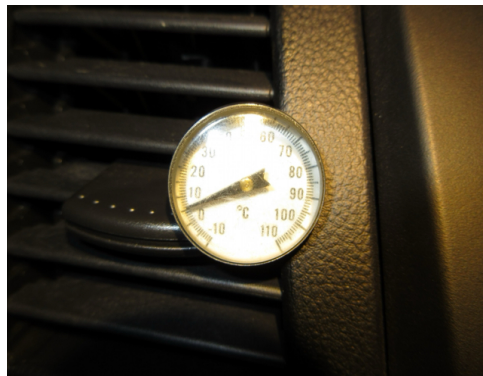
空調溫度

| 5. 前空調風速開關各段風速 | 正常 | 6. 前空調冷氣作動中央出風口溫度 | 5°C |
