# YES 車輛認證書

認證編號 CPF0767225A064

| 廠牌 Make | TOYOTA |
| 車型 Model | ALTIS |

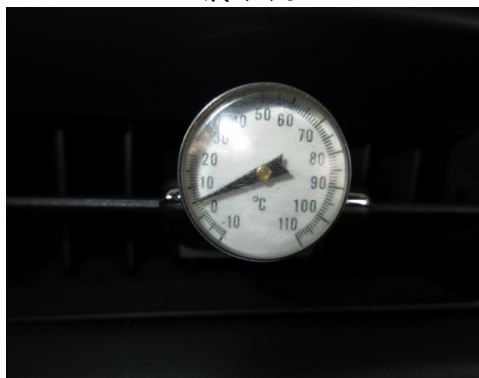
空調溫度

| 5. 前空調風速開關各段風速 | 正常 | 6. 前空調冷氣作動中央出風口溫度 | 5°C |
