# YES 車輛認證書

認證編號 CPF0767225A066

| 廠牌 Make | SKODA |
| 車型 Model | ROOMSTER |

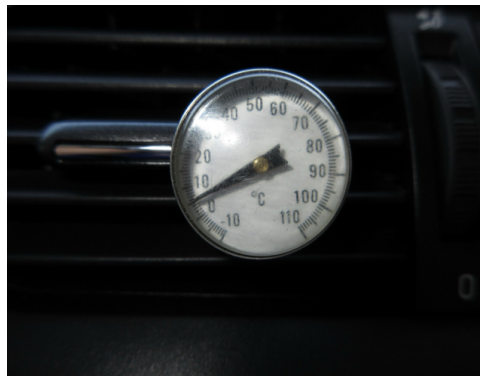
空調溫度

| 5. 前空調風速開關各段風速 | 正常 | 6. 前空調冷氣作動中央出風口溫度 | 5°C |
