認證編號 CPF0767225A071

## 車輛資料 Vehicle Information

| 廠牌 Make | FORD |
| 車型 Model | KUGA |

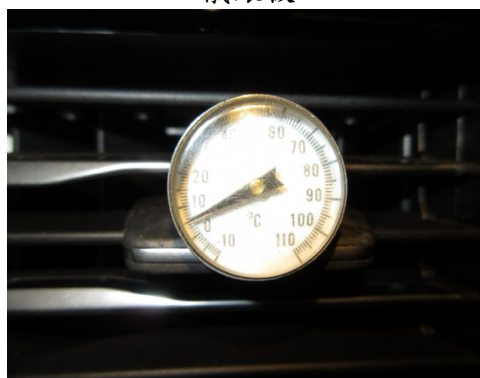
空調溫度

| 5. 前空調風速開關各段風速 | 正常 | 6. 前空調冷氣作動中央出風口溫度 | 5°C |
