認證編號 CPF0767225A072

## 車輛資料 Vehicle Information

| 廠牌 Make | SKODA |
| 車型 Model | OCTAVIA |

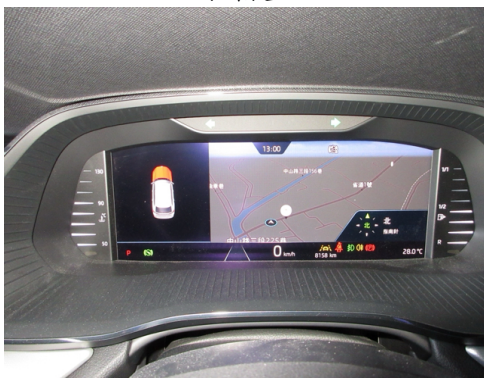
| 現況實車里程 Mileage<br>(僅揭露，不具保證效力) | 8,158 |

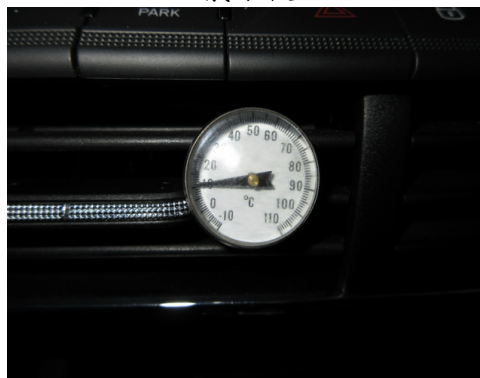
空調溫度

| 5. 前空調風速開關各段風速 | 正常 | 6. 前空調冷氣作動中央出風口溫度 | 11°C |
