認證編號 CPF0767225A073

## 車輛資料 Vehicle Information

## 車輛認證總結報告 Vehicle Inspection Findings

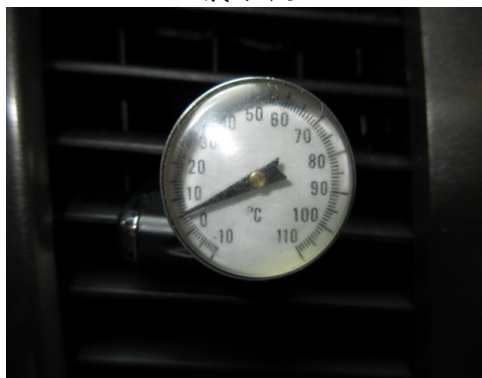
空調溫度

| 1. 檢查室外氣溫 | 26°C | 2. 後空調冷氣作動中央出風口溫度 | 10°C |
| 5. 前空調風速開關各段風速 | 正常 | 6. 前空調冷氣作動中央出風口溫度 | 5°C |
