認證編號 CPF0767225A075

## 車輛資料 Vehicle Information

## 車輛認證總結報告 Vehicle Inspection Findings

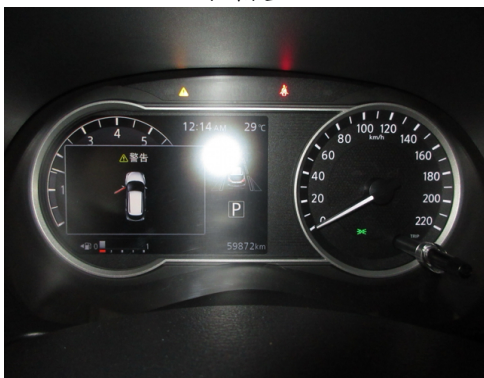
| 現況實車里程 Mileage<br>(僅揭露，不具保證效力) | 59,872 |

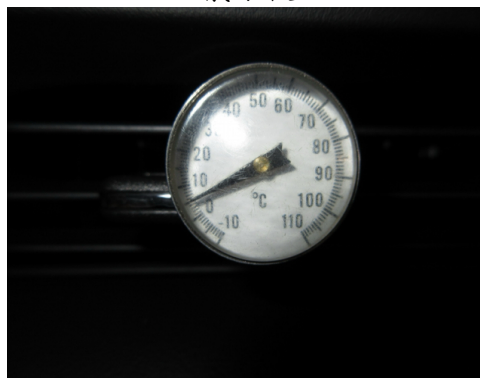
空調溫度

| 5. 前空調風速開關各段風速 | 正常 | 6. 前空調冷氣作動中央出風口溫度 | 5°C |
