## 車輛資料 Vehicle Information

| 廠牌 Make | MITSUBISHI |
| 車型 Model | COLT PLUS |

## 車輛認證總結報告 Vehicle Inspection Findings

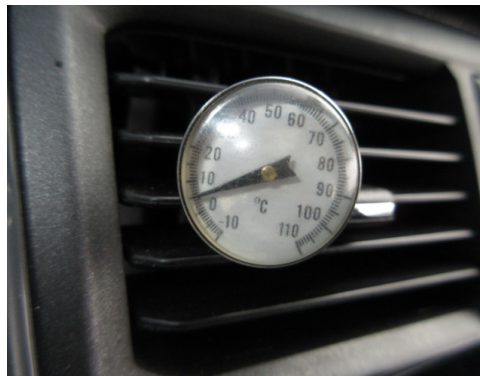
空調溫度

| 5. 前空調風速開關各段風速 | 正常 | 6. 前空調冷氣作動中央出風口溫度 | 5°C |
