認證編號 CPF0767225A082

## 車輛資料 Vehicle Information

| 車型 Model | HR-V |

## 車輛認證總結報告 Vehicle Inspection Findings

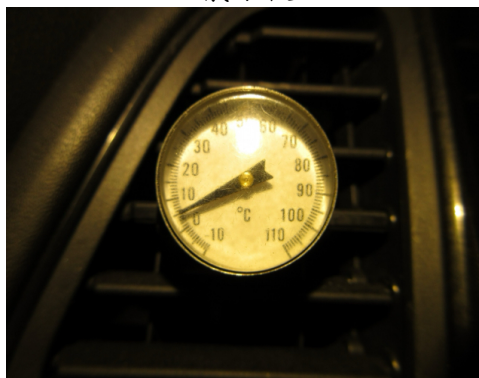
空調溫度

| 5. 前空調風速開關各段風速 | 正常 | 6. 前空調冷氣作動中央出風口溫度 | 5°C |
